**PROJEKT ARCHITEKTONICZNO – BUDOWLANY**  
REMONT WIEŻ KOŚCIOŁA LEONCIN

| | NAZWA<br>ZAMIERZENIA<br>BUDOWLANEGO | <b>REMONT WIEŻ KOŚCIOŁA</b> |
| | ADRES | pl. Romana Kobendzy 5, 05-155 Leoncin, GMINA Leoncin<br>powiat nowodworski, woj. mazowieckie |

Celem ekspertyzy jest ocena techniczna konstrukcji części drewnianej, prawej wieży z dzwonnica budynku oraz wskazania koniecznych prac remontowych.

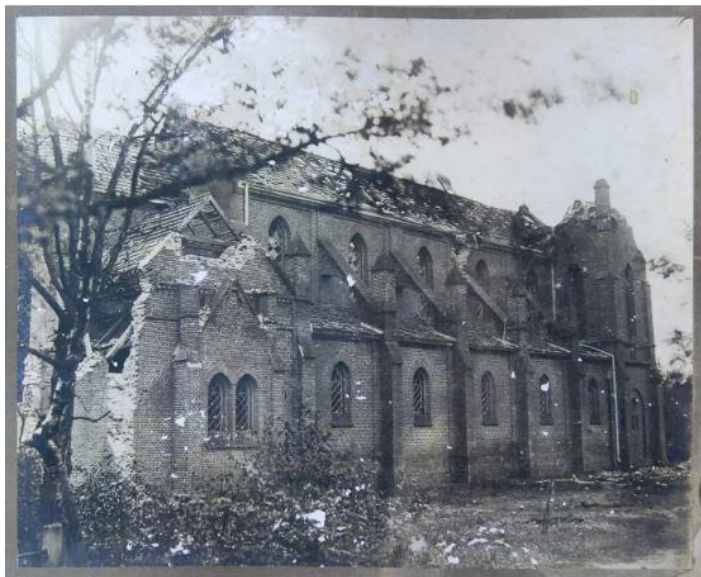
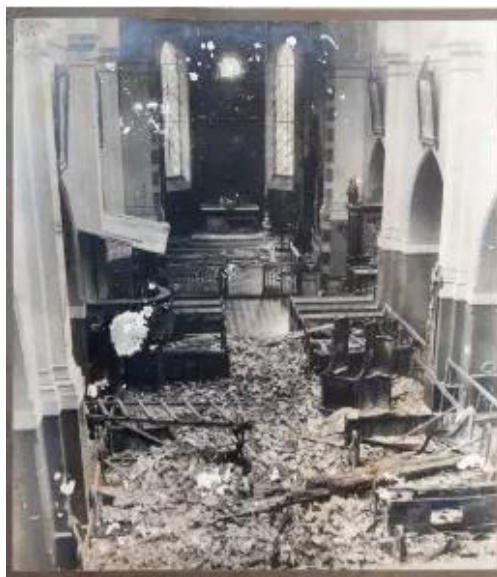
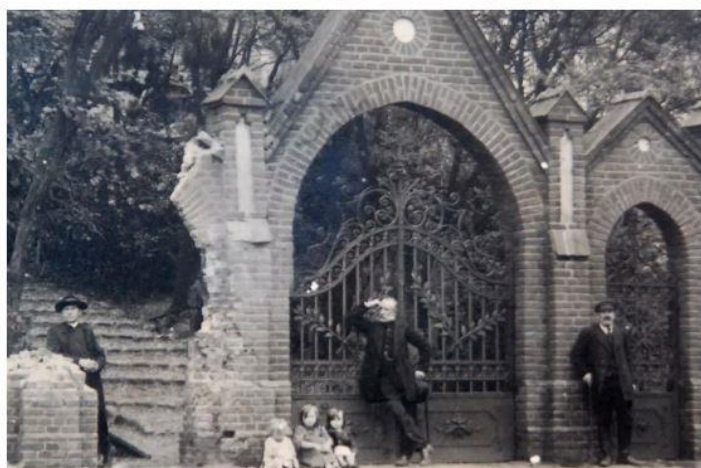
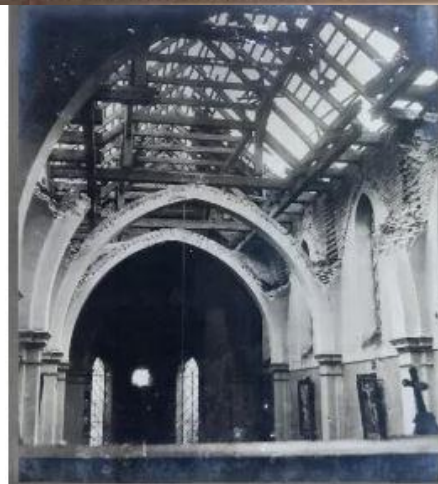
W czasie działań militarnych I wojny światowej kościół bardzo mocno ucierpiał. Na skutek ostrzału artyleryjskiego m.in. całkowitemu zniszczeniu uległ dach nad nawą główną oraz sklepienie nawy i zakrystii. Ponadto zniszczeniu uległy szczyty obu wież.

Zniszczenia pokazane na zdjęciach.

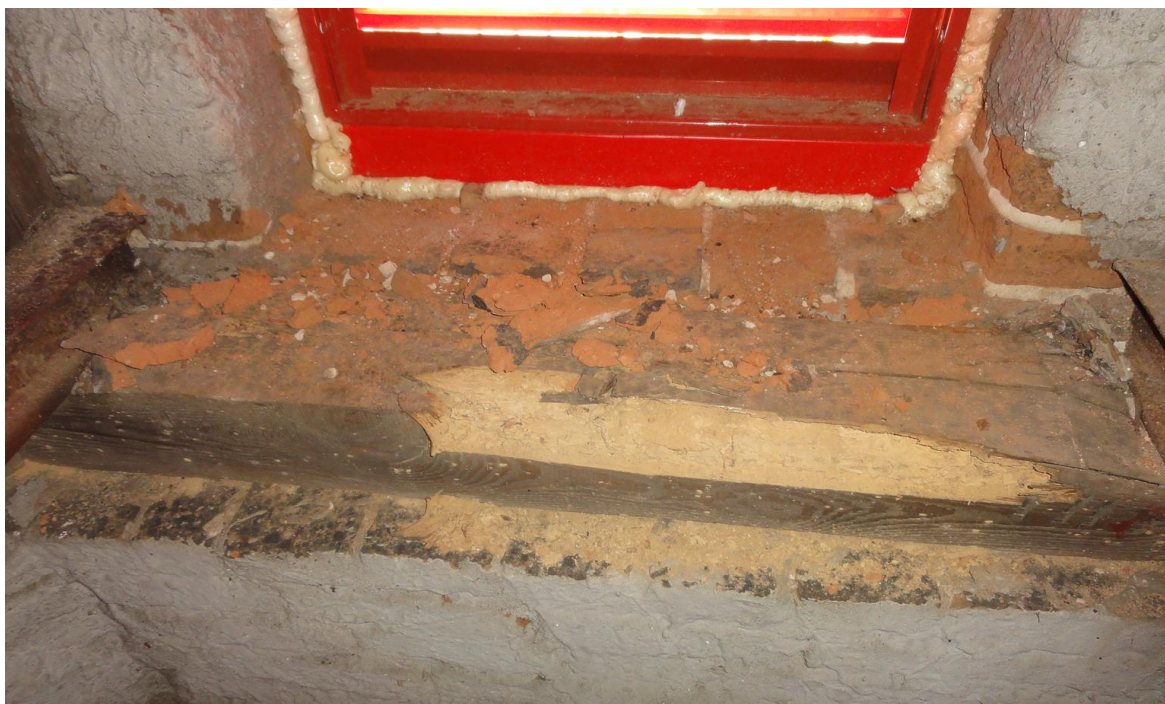
Stan techniczny podwalin pod poddzwonnica jest zły, awaryjny. Elementy konstrukcji podwaliny są skorodowane i uszkodzone szczególnie pod oknami i pod belkami poddzwonnicy.

Fotografia 1: Podwalina pod otworem okiennym.

Powodem złego stanu technicznego drewnianych elementów drewnianych była zaciekająca woda z otworów okiennych oraz woda skraplająca się na konstrukcji stalowej poddzwonnicy. Częściowej korozji uległy również słupy drewniane oparte na podwalinach. Po zdemontowaniu podwaliny, należy ponownie sprawdzić i ocenić stan techniczny słupów.

W przypadku stwierdzenia korozji biologicznej od spodu słupów i określenia ich słabego stanu technicznego należy je wymienić na nowe.

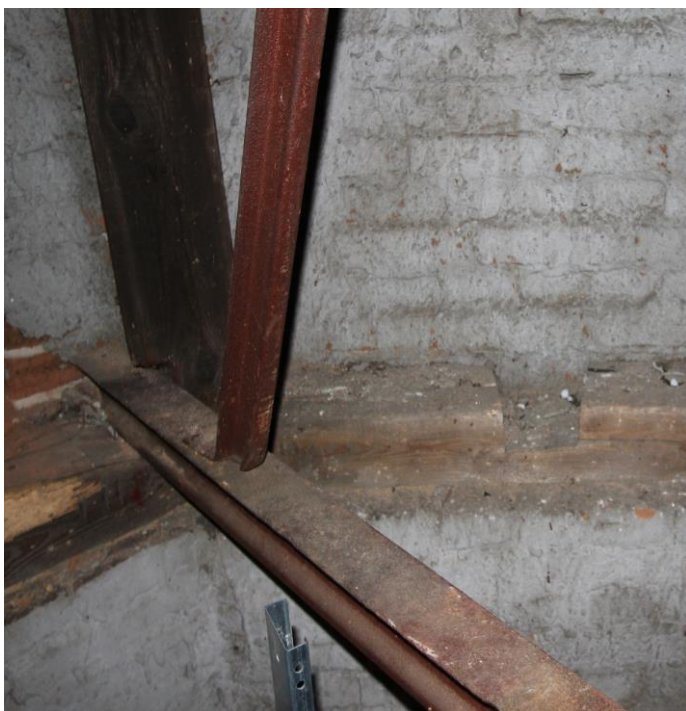
*Fotografia 2: Podwalina pod konstrukcją stalową.*

Podczas prac remontowych należy również zabezpieczyć podkonstrukcję dzwonów przeciw korozji. Całą konstrukcję należy oczyścić ze śladów korozji, odparzonej farby oraz zneutralizować pozostałą korozję Forch Korroplex L237. Pomalować farbą antykorozyjną oraz wierzchnią, kolor do uzgodnienia z Inwestorem, zalecany czarny mat.

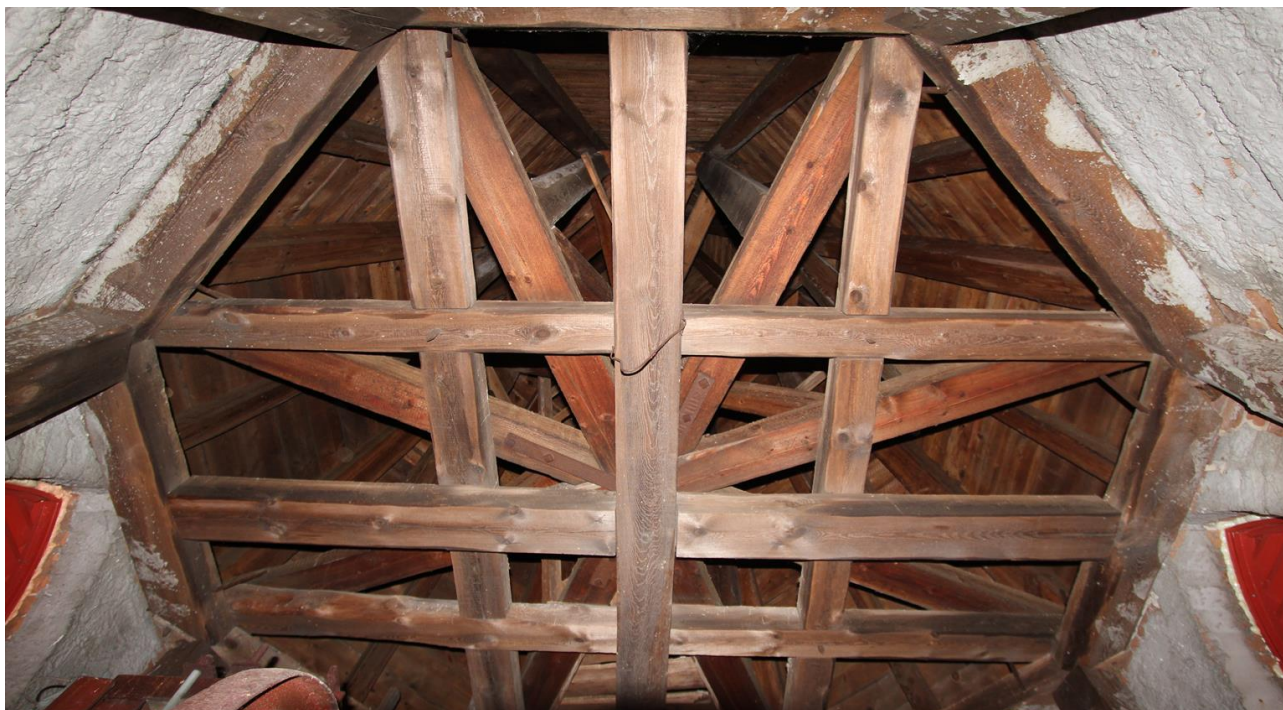
*Fotografia 3: Konstrukcja wieży.*

Pozostała część konstrukcji drewnianej dachu wieży wygląda dobrze i spełnia swoją funkcję. Stan techniczny pozwala na dalsze użytkowanie.

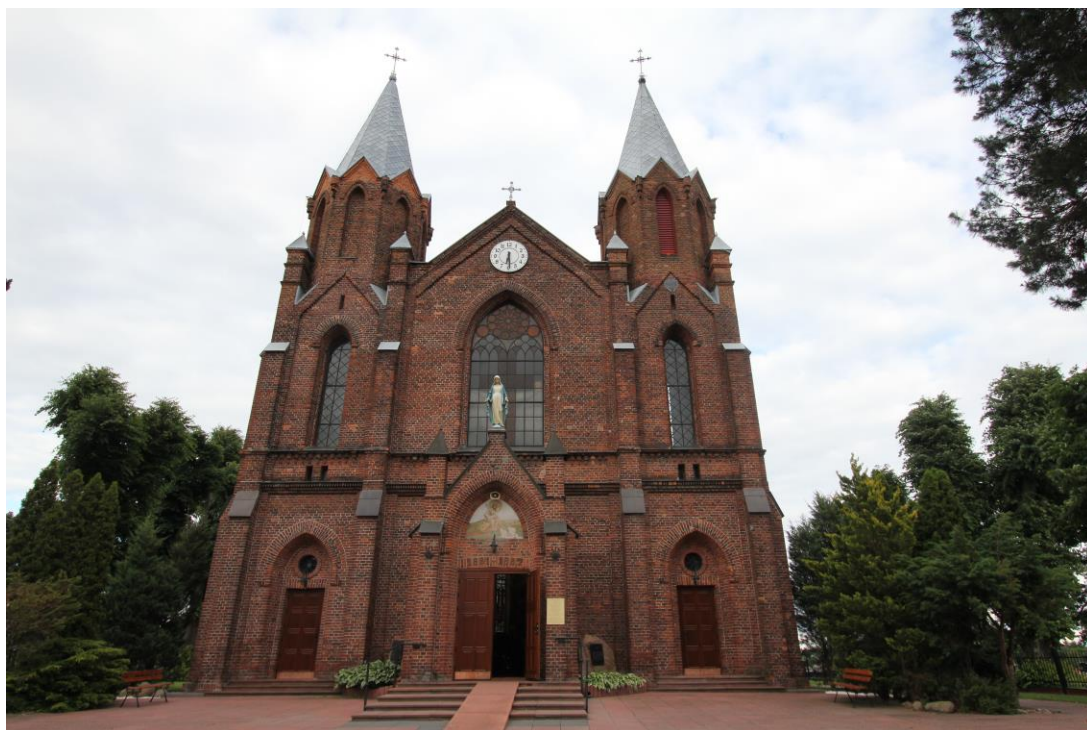
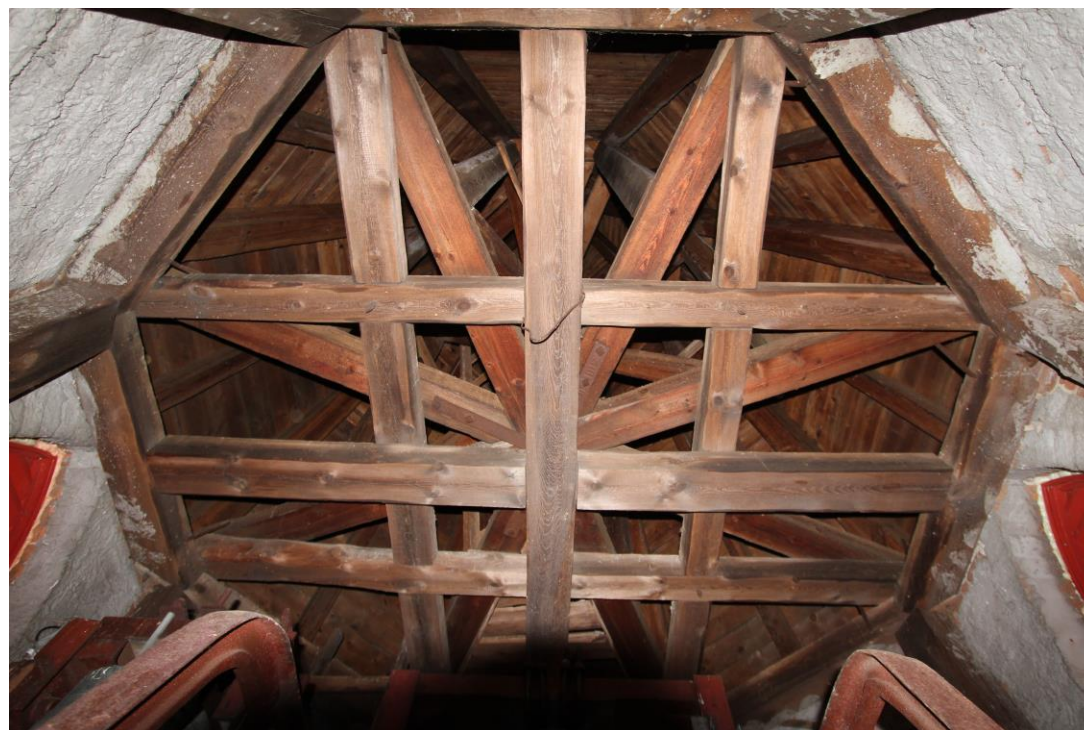
Wymiana uszkodzonych drewnianych elementów konstrukcyjnych więźby dachowej obu wież kościoła.

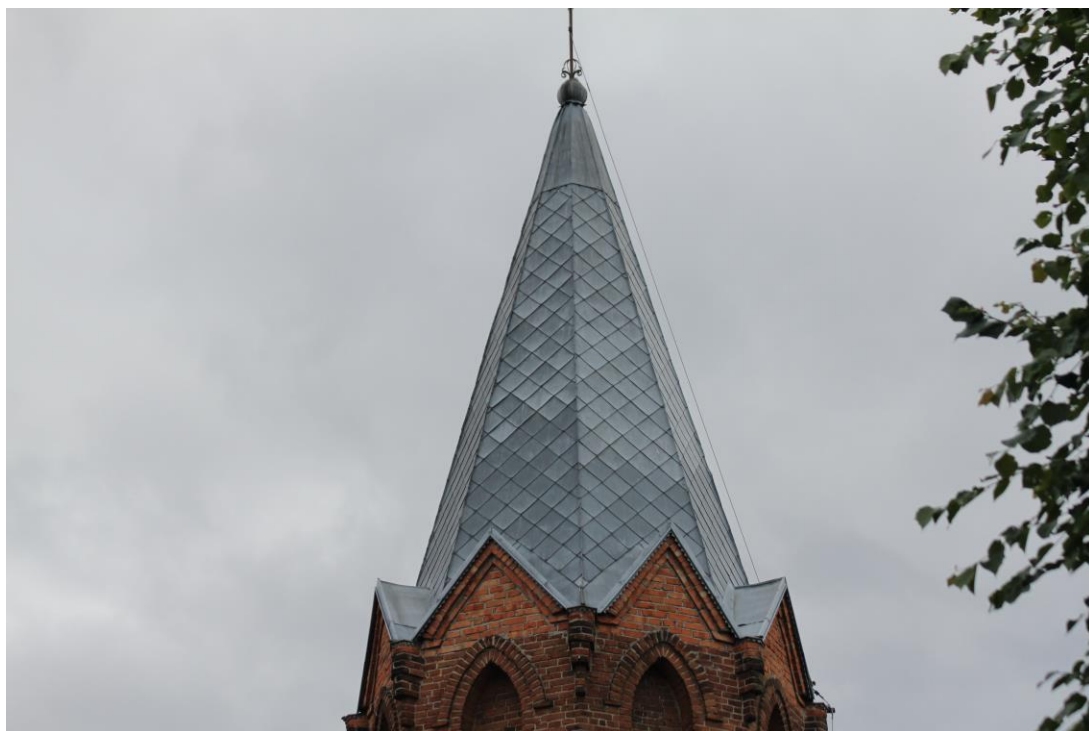
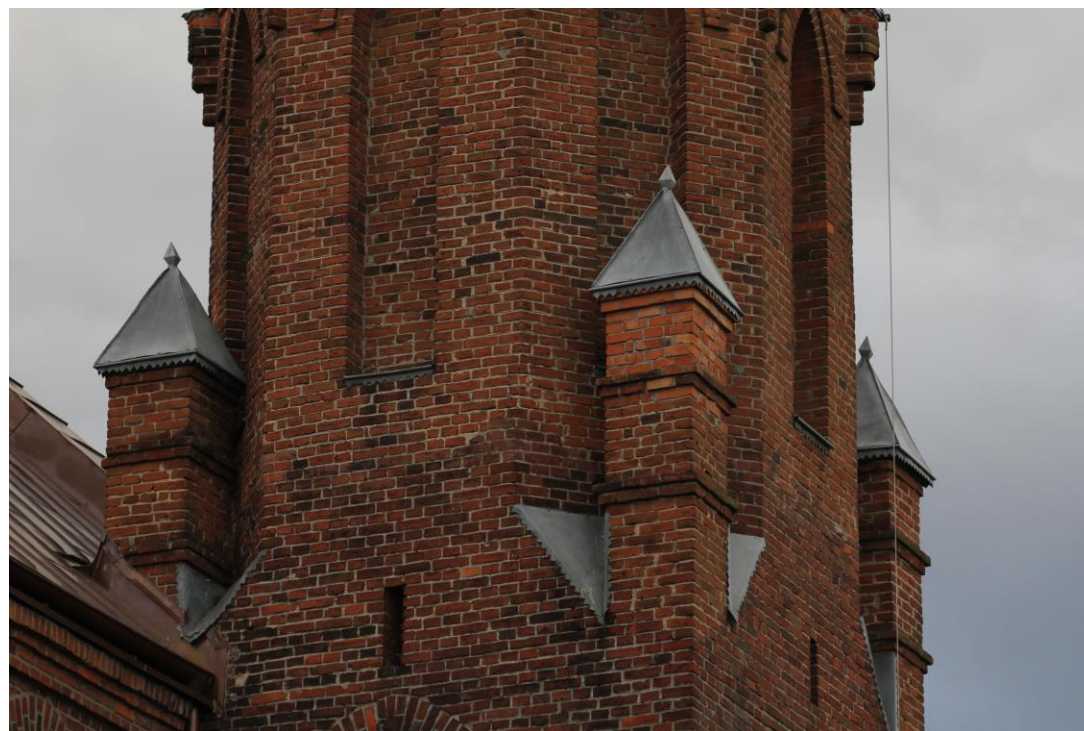
Wymiana pokrycia dachowego na obu wieżach oraz wymiana pozostałych, niewyremontowanych jeszcze obróbek blacharskich na elewacjach i wieżach

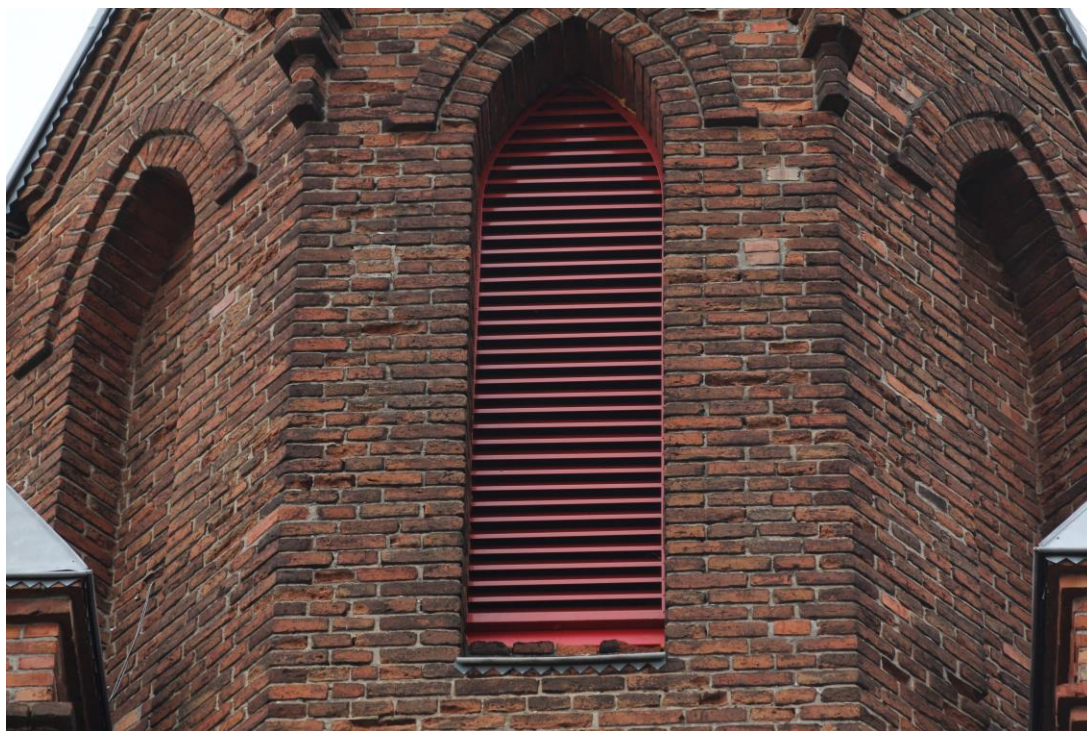
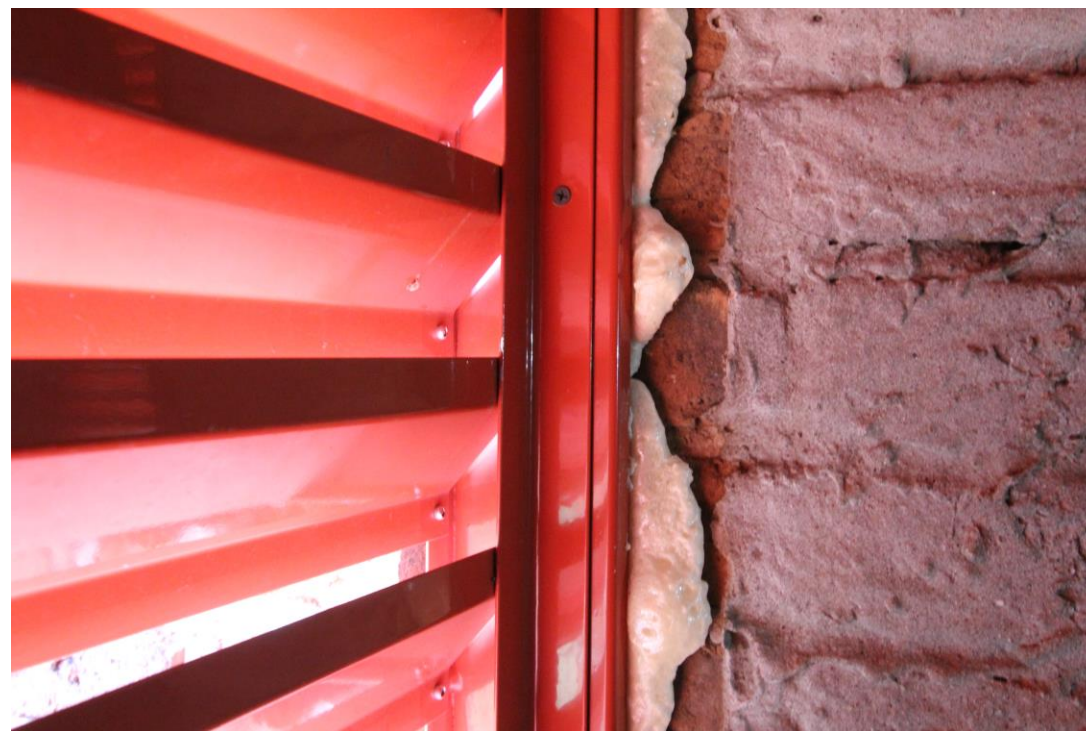
Dostosowanie kolorystyczne istniejących żaluzji na wieży - dzwonnicy - przez malowanie proszkowe

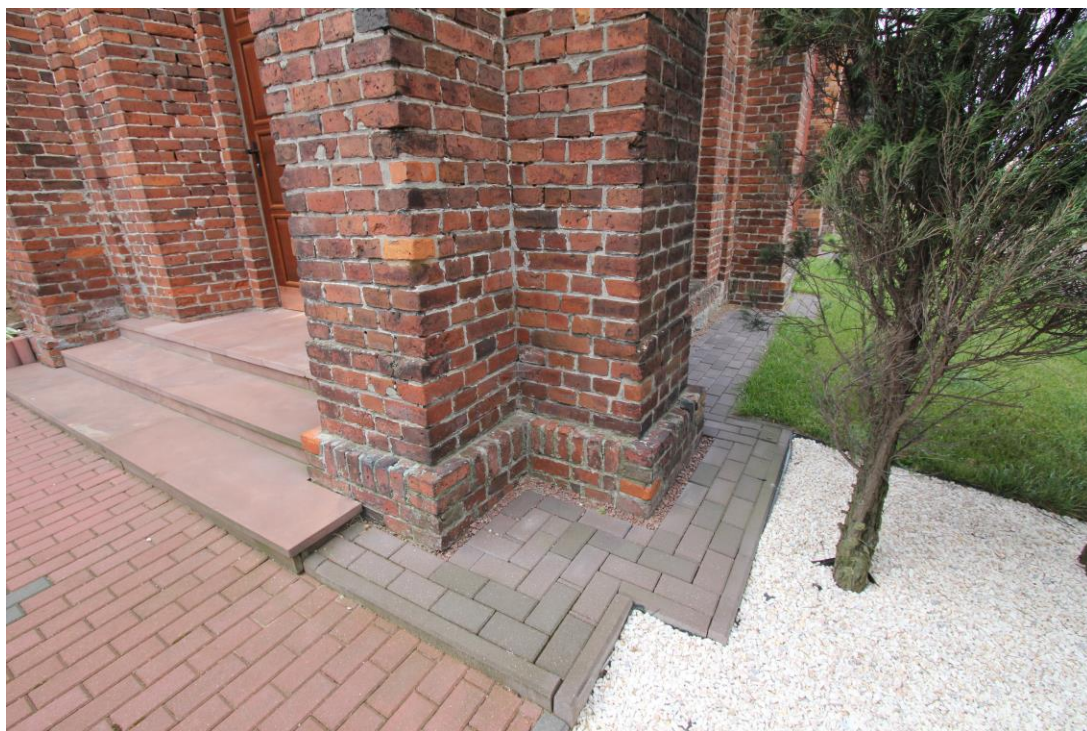
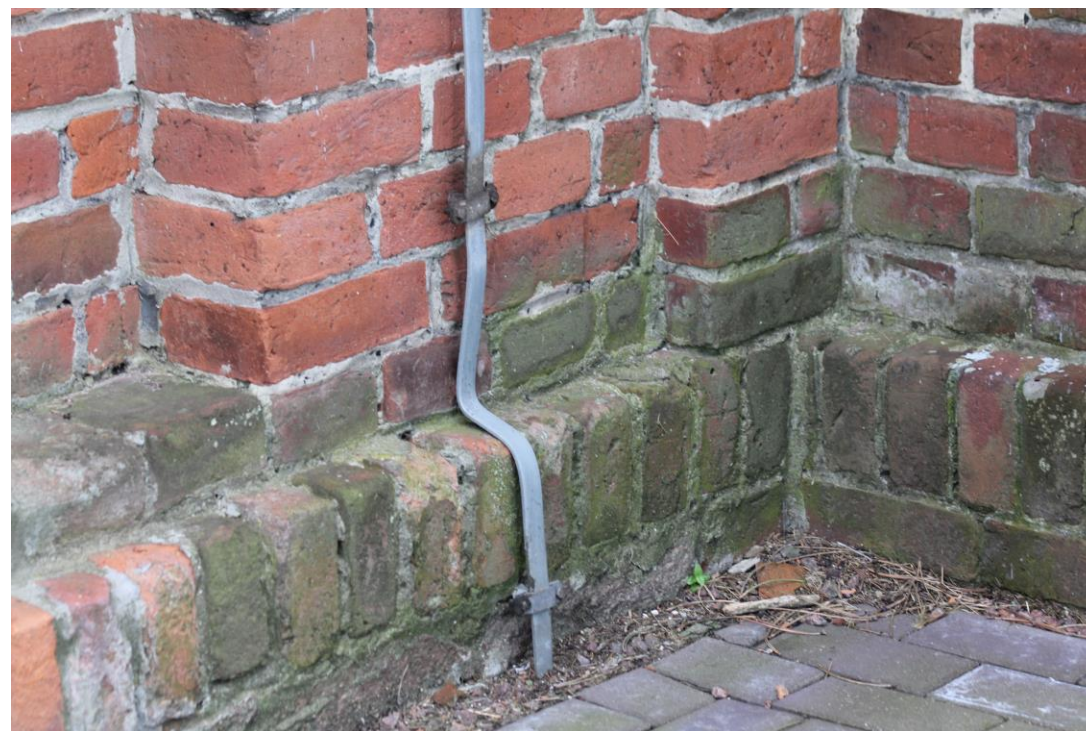
## Naprawa strefy cokołowej

- Pierwszym działaniem, które należy podjąć jest usunięcie opaski otaczającej kościół wykonanej z kostki betonowej. Zawilgocenie i przyspieszona degradacja części cokołowej ściany spowodowana jest wodą rozbryzgową. Miejsce po opasce należy wykończyć materiałem paroprzepuszczalnym i nie powodującym rozpryskiwania wody. Najwłaściwsze byłoby odtworzenie powierzchni trawiastej tak, jak to miało miejsce pierwotnie.

- W czasie prac należy także dokonać reprofilacji gruntu wokół kościoła, aby poprzez prawidłowe ukształtowanie terenu umożliwić odpływ wody od murów.
- Zaproponowane dla strefy cokołowej prace są akceptowalne: oczyszczenie (szczególnie strony północnej z zielonych nalotów), naprawa uszkodzonych fragmentów i hydrofobizacja środkami bezbarwnymi.
